# 태양광 발전소의 Snail trail 열화 현상과 출력 손실의 영향성 분석

## Analysis of the Impact of Power Loss by Snail Trail Degradation in Solar Power Plant

Journal of the Korean Solar Energy Society  
Vol.40, No.6, pp.1-7, December 2020  
<https://doi.org/10.7836/kjes.2020.40.6.001>

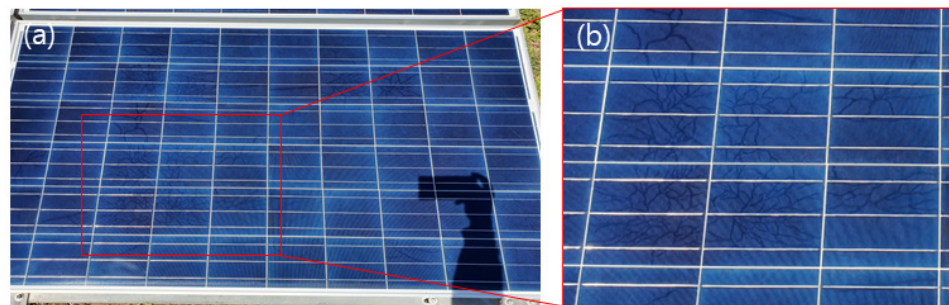
태양광 발전은 설치 이후 20년 이상 안정적인 운영이 가능하고, 미래의 친환경 재생에너지로 최근 단가 절감과 고효율 기술 등이 접목되어 설치가 확대되고 있다. 이러한 태양광 발전 시스템은 제조 기술뿐만 아니라 제품의 성능과 수명을 평가하고 열화 및 고장 분석을 통해 옥외 태양광 발전소의 신뢰성을 향상시키는 연구들이 활발하게 진행되고 있다. Fig. 1과 같이 snail trail 현상은 옥외에서 흔히 발견되는 열화 현상중의 하나로, 2012년부터 필드에서 관찰되어 활발하게 그 원인을 규명하는 연구가 진행되었다<sup>1-4)</sup>. 발생원인은 태양전지의 Ag 전극의 표면과 EVA에서 발생하는 변색 현상으로 Ag, C, S, P와 수분과의 반응에 의한 화합물 형태이다. 일반적으로 크랙을 수반하지 않은 Snail trail은 태양전지의 전기적 성능에 영향을 미치지 않는 것으로 보고된다<sup>5)</sup>. 그러나 셀 크랙을 수반하는 snail trail의 경우 크랙의 형태에 따라 심각한 출력 손실을 유발할 수 있다.

Fig. 1 Snail trail image (a) PV module, (b) Enlarged snail trail image

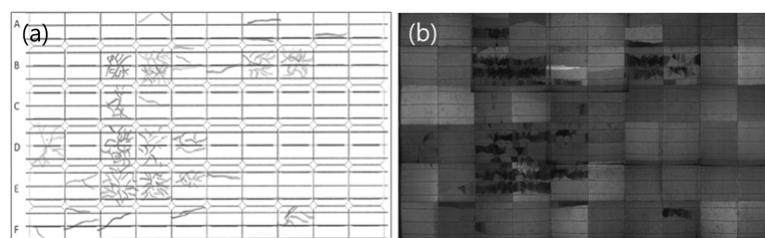
육안검사는 Fig. 2와 같이 모든 모듈의 snail trail 형태를 스케치하여 위치와 모듈단위의 심각도로 구분하여 표시하였다.

**Fig. 2** Snail trail image, (a)visual inspection sketch and (b) EL measurement of the same PV module in Fig. 1

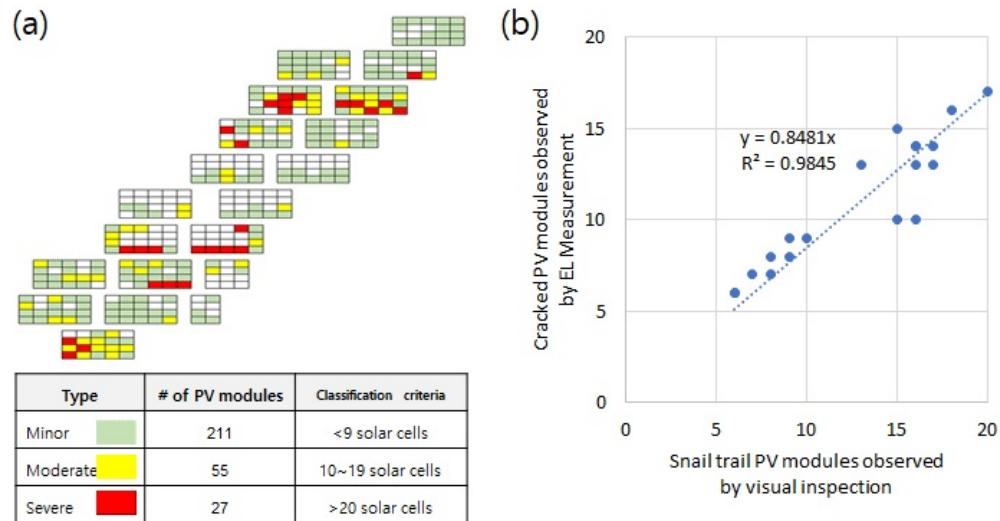
모든 모듈의 EL 측정을 수행하였고, 동일한 스트링에서 육안검사와 EL로 구분되어진 모듈의 심각도로 매칭을 한 결과는 Fig. 3과 같다. 육안검사로 snail trail이 발견된 모듈의 대부분은 크랙을 수반하였다. 또한, 발전소 내 특정 위치에서 snail trail이 심각한 모듈이 발견되었다.

**Fig. 3** Snail trail classification, (a) Mapping and (b) Comparison of number of cracked PV modules in a PV string between visual inspection and EL

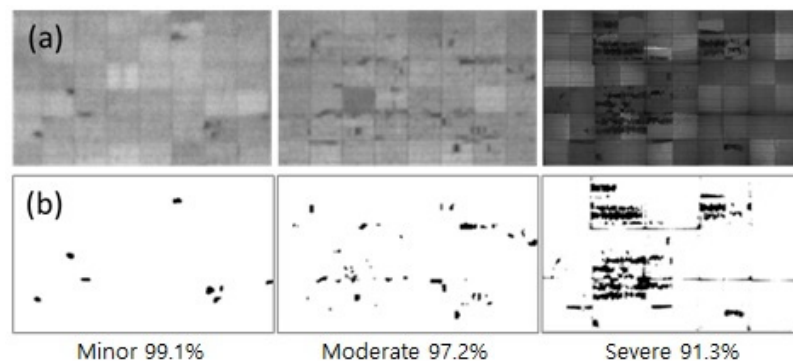
EL 측정 기법은 정성적인 태양전지의 결함을 분석하는 방법이다. 본 논문에서는 측정된 EL 이미지의 암영역을 이미지 추출하여 암영역을 제외한 면적을 계산하여 전체 모듈의 면적에서 비율로 표현하였고, 그 결과는 Fig. 4와 같다.

**Fig. 4** EL image and dark area extracted from EL image, (a) EL image (b) extracted image

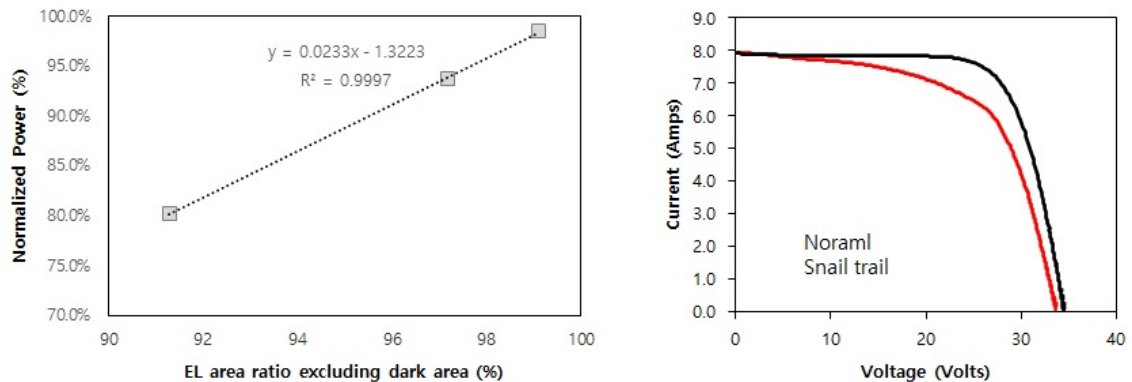
EL 측정 기법은 정성적인 태양전지의 결함을 분석하는 방법이나 면적과 출력의 상관관계를 분석하여 정량적인 출력 손실을 분석하기 위해 측정된 EL 이미지의 암영역 제외한 면적비와 개별 모듈의 표준상태 I-V 측정 후 초기 대비 출력비와의 상관관계를 비교하였다. 3가지 심각도 단계로 대표된 모듈의 면적비와 출력비는 Fig. 5와 같이 선형적으로 일치한 결과를 보인다. 정성적인 분석 방법이지만, Potential Induced Degradation (PID)가 발생한 태양광 모듈의 EL 이미지로 출력 손실을 분석한 결과 3% 이내 RMSE 수준의 정확도를 발표한 연구 결과도 있다<sup>7)</sup>.

**Fig. 5** Comparison of area ratio excluding dark area and power of PV modules at STC, I-V curve of normal and severe power loss PV module

Figs. 1, 3의 심각한 손실이 발생한 모듈을 분리하여 정상 모듈과 I-V 측정한 결과는 다음과 같다. 약  $920 \text{ W/m}^2$ 의 경사 일사량과 약 50도 정도의 모듈온도의 환경에서 측정이 수행되었다. IEC 62446-1에서는 I-V curve 모양 해석을 정의하고 있다. 6가지로 커브의 개형을 구분하여 각각의 원인을 설명하고 있다. 그래프 개형의 3-6번에 해당하는 low Voc, rounder knee, reduced slope in vertical leg, increased slope in horizontal leg 형태가 관찰된다. 심각한 셀 크랙을 동반한 snail trail 발생한 모듈은 낮은 전압, FF 손실, 셀의 미스매치 등에 의해 복합적인 손실이 관찰되었다.

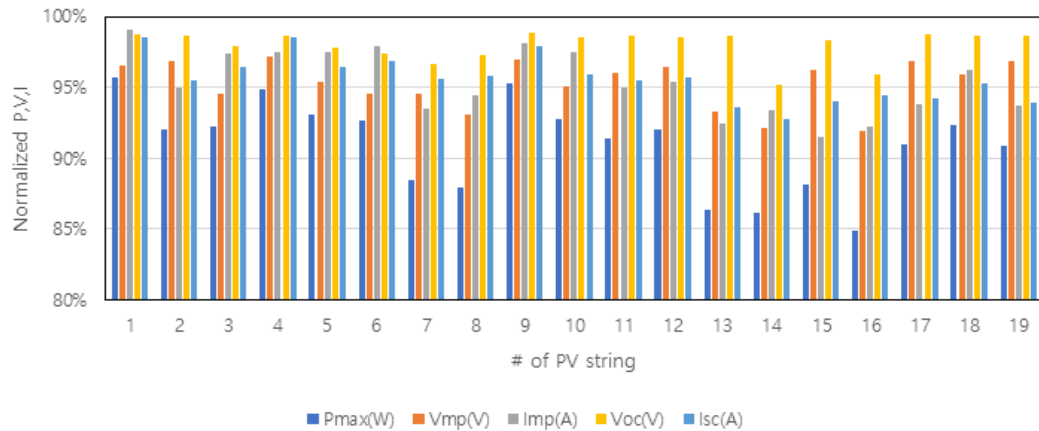
전체 모듈을 접속반에서 스트링 단위 I-V는  $800 \text{ W/m}^2$  이상의 일사량 조건에서 측정하였다. IEC60891의 표준상태 환산조건을 이용하여 스트링의 출력을 변환하였다. 온도변환 계수  $\alpha$ 는 0.041,  $\beta$ 는 -0.33,  $\gamma$ 는 -0.46 사용하였다. 전체 스트링에서 파라미터의 손실은 다음의 Fig. 6 같다. 스트링 출력의 합은 91%, 평균 전압은

95.3%, 평균 전류 95.4%, 평균 Voc 98%, 평균 Isc 95.6%로 계산되었다. 최소 및 최대 손실 스트링의 경우 초기 대비 약 95.7%, 84.8%로 수준이고, 5년 운영된 발전소의 연간열화율을 0.8%로 산정한 경우 약 4% 이내 출력 손실을 감안한다면, 모든 스트링이 4% 이상의 출력 손실이 발생하였다.

Fig. 6 Normalized Pm, Vm, Im, Voc, Isc of PV string
